REABILITAÇÃO DE MORADIA EM CELORICO DE BASTO – ESTUDO DE CASO

PEDRO SÉRGIO MOTA E SILVA

Dissertação submetida para satisfação parcial dos requisitos do grau de
MESTRE EM ENGENHARIA CIVIL — ESPECIALIZAÇÃO EM CONSTRUÇÕES

JANEIRO DE 2020

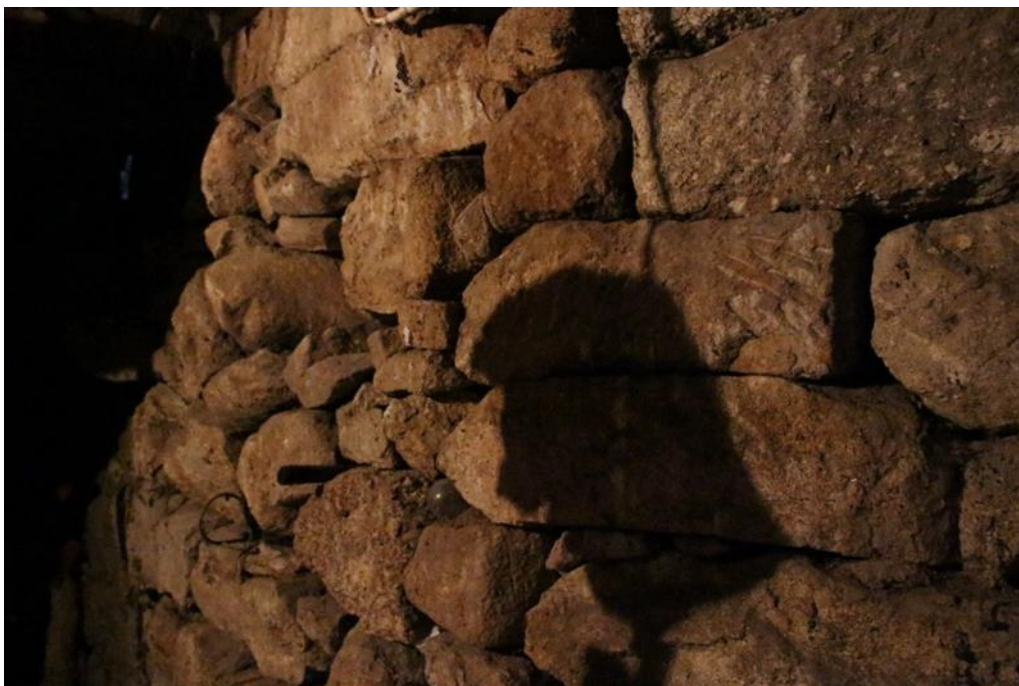
No corpo 2, e mais degradado, as paredes são em alvenaria de pedra aparelhada, com grande espessura, cerca de 0,80 m, com cunhais, mas sem argamassa de ligação (fig. 3.14.). Apenas na fachada virada a sudeste do referido corpo do edifício existe um acabamento em reboco tradicional, mas já bastante degradado.

Figura 3.14. – Paramento interior da parede exterior do corpo 2 do edifício.

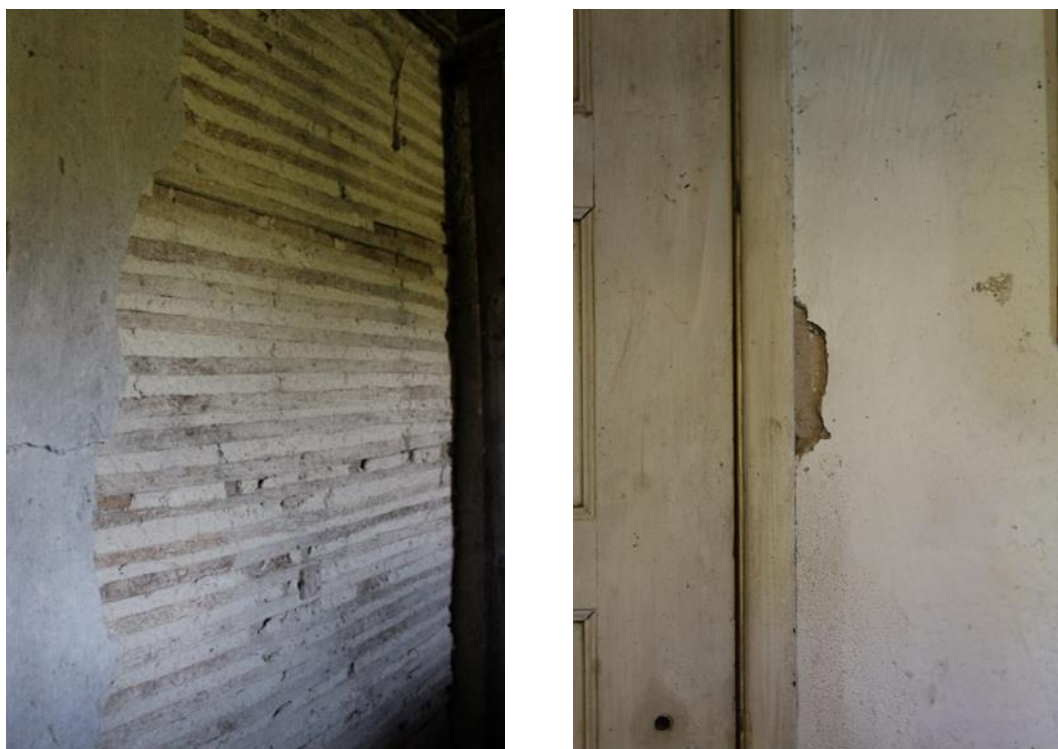
Figura 3.18. – Estrutura de paredes de tabique presentes na casa com degradação visível.

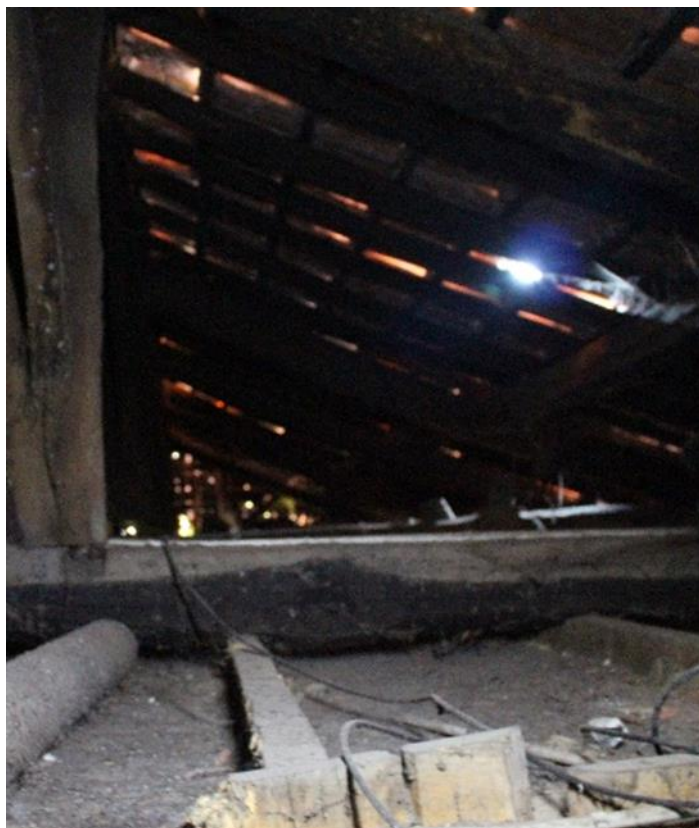
Figura 3.29. – Vista do interior da cobertura onde são visíveis a humidade e o estado de degradação avançado.

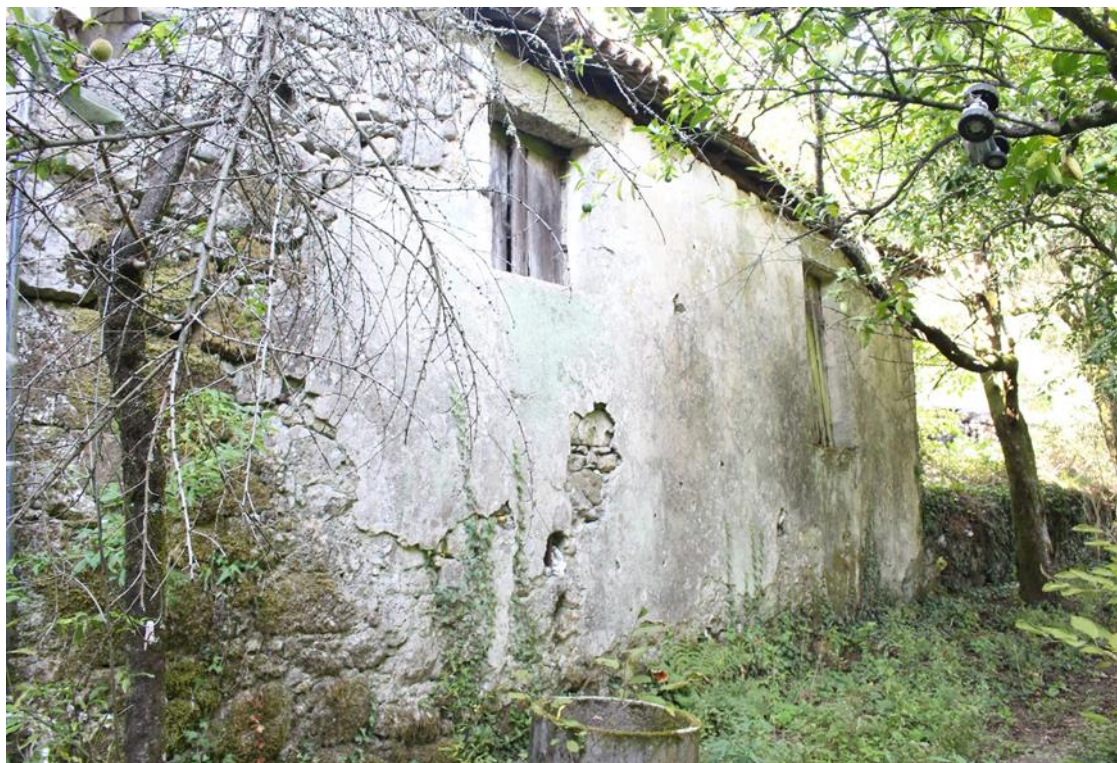
O reboco, nalgumas das zonas, também apresenta alguma degradação, principalmente no corpo 2, verificando-se inclusive o seu destacamento (Fig. 3.30.). As fachadas viradas a nordeste e noroeste, por terem muita vegetação alta próxima, apresentam muita humidade.

No corpo 2, os rebocos existentes estão muito soltos e não receberam pintura de acabamento, pelo que se justifica a sua reabilitação generalizada. De qualquer forma, o estado geral deste corpo é bastante mau a todos os níveis (as paredes apresentam sinais de instabilidade e a cobertura em madeira apresenta-se, também, em estado de conservação muito deficiente).

Figura 3.30. – Vista da parede exterior da fachada sudoeste do edifício do corpo 2.

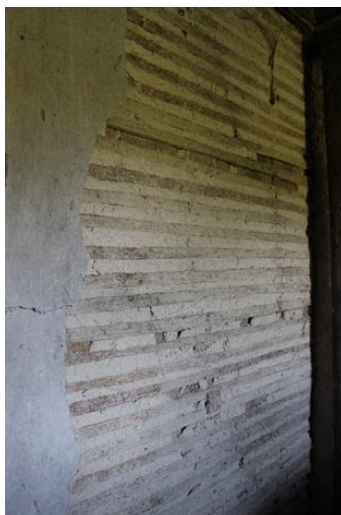
Um dos principais problemas associados à perda da integridade e à estabilidade das paredes de tabique é a presença de água, uma vez que estas têm na sua constituição elementos de madeira. Na moradia em questão, há zonas da casa cuja cobertura não é estanque, assim como problemas de humidade ascensional, e que levaram à degradação do reboco e consequente deterioração das estruturas de madeira e demais componentes e elementos de construção da casa feitos em madeira (ver figura 3.31.).

Figura 3.31. – Vista de parede interior em tabique com destacamento do revestimento em reboco.

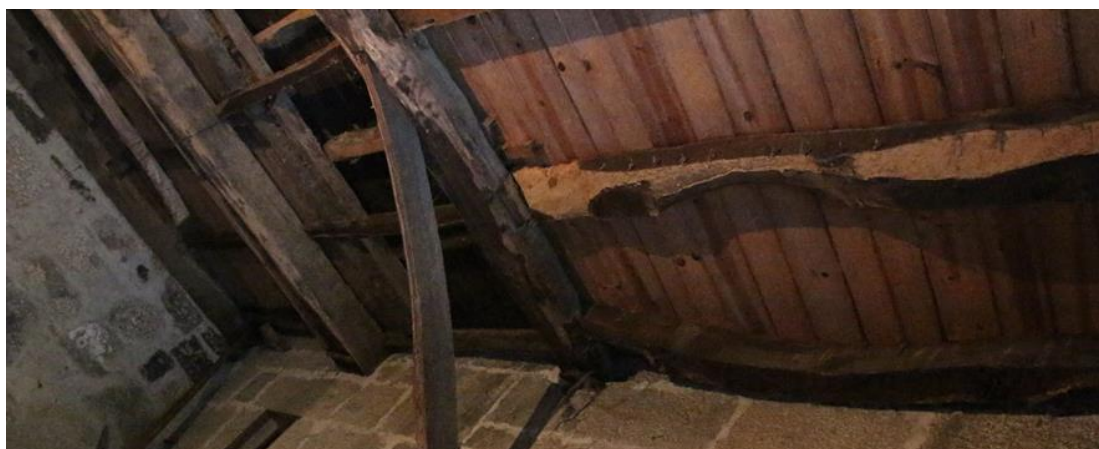
Nos pavimentos de madeira existe o mesmo problema. A presença da água, quer pela humidade proveniente da cave, quer pela falta de estanquidade da cobertura, leva à perda de integridade das vigas de pavimento, uma vez que, para além de acelerar o processo de degradação, permite a propagação de fungos e de ataques de insetos xilófagos.

Figura 3.32. – Vista do pavimento do 1º piso a partir da garagem, onde é visível perda da integridade das vigas de suporte e presença de caruncho.

O soalho dos pavimentos apresenta alguns danos em algumas tábuas, pelo que poderá ser feita a sua substituição localizada. A nível estrutural, não foi feita uma análise aprofundada, pelo que a ideia será restaurar a estrutura atual, podendo ser necessária a substituição de algumas vigas de madeira por semelhantes;

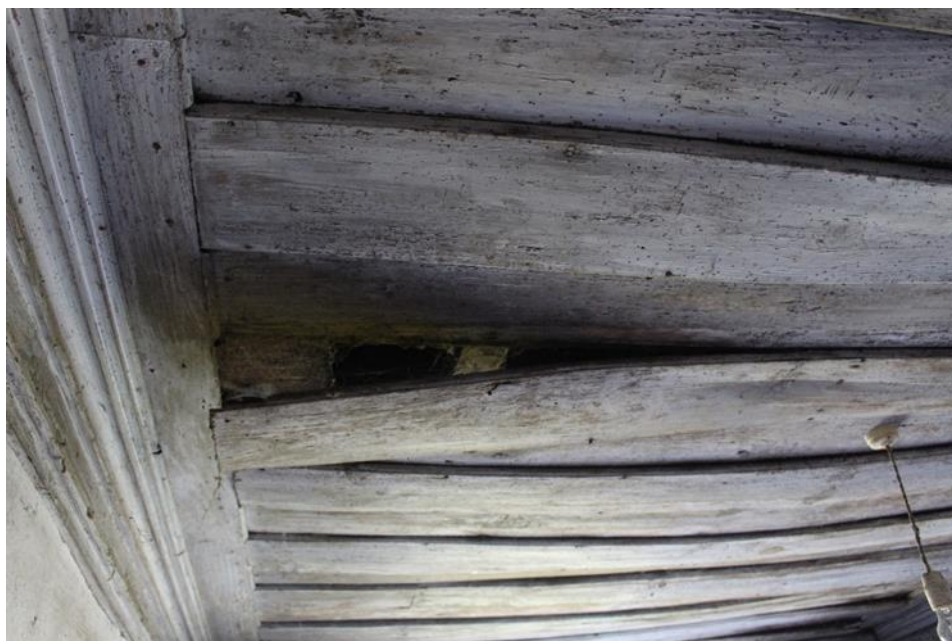
O revestimento dos tetos apresenta má condição, muito pelo facto da cobertura não ser estanque, permitindo que a água se infiltre e caia sobre as peças de madeira da estrutura da cobertura e dos tetos do 1º piso, originando assim o desenvolvimento de danos na madeira por ação de xilófagos (fungos e insetos) (fig. 3.33.).

Figura 3.33. – Pormenor do teto com destacamento de tábua.

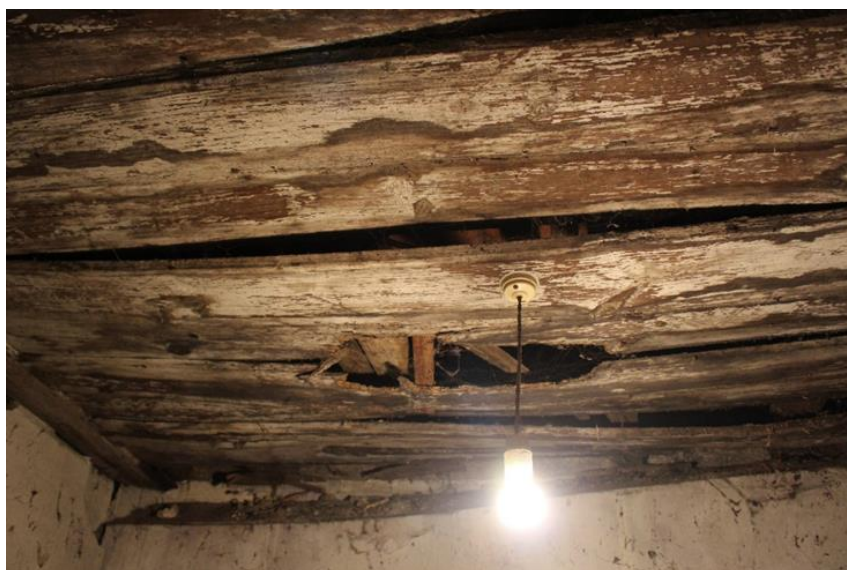
Figura 3.34. – Pormenor de teto localizadamente em elevado estado de degradação.
